# PROJEKT

## REMONTU POKRYCIA DACHOWEGO BUDYNKU MIESZKALNEGO

| Adres : | 67 – 115 Bytom Odrzański<br>ul. Głogowska Nr 38<br>Powiat : nowosolski, Województwo : lubuskie | |

Bytom Odrzański, maj 2016 r.

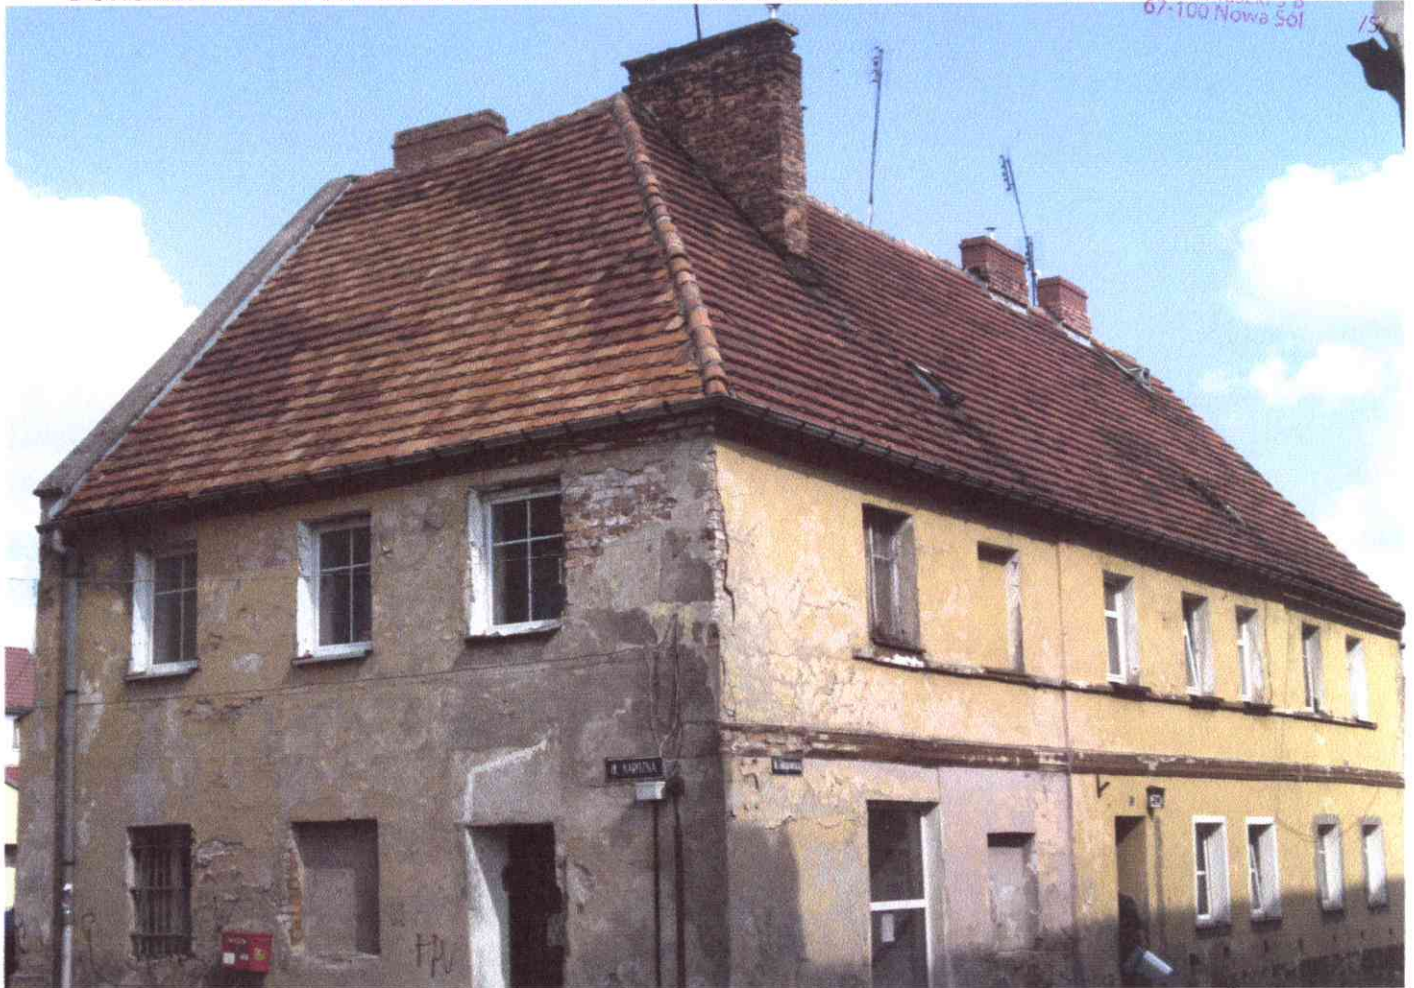
Pokrycie dachu z dachówki karpiówki w złym stanie technicznym.

Miejscami ubytki dachówek. Duże ilości popękanych dachówek.

Pokrycie nieszczelne. Pokrycie wymaga wymiany.

**WIDOK POŁĄCI DACHU BUDYNKU ul. GŁOGOWSKA Nr 38 OD ul. GŁOGOWSKIEJ I OD ul. NAROŻNEJ**

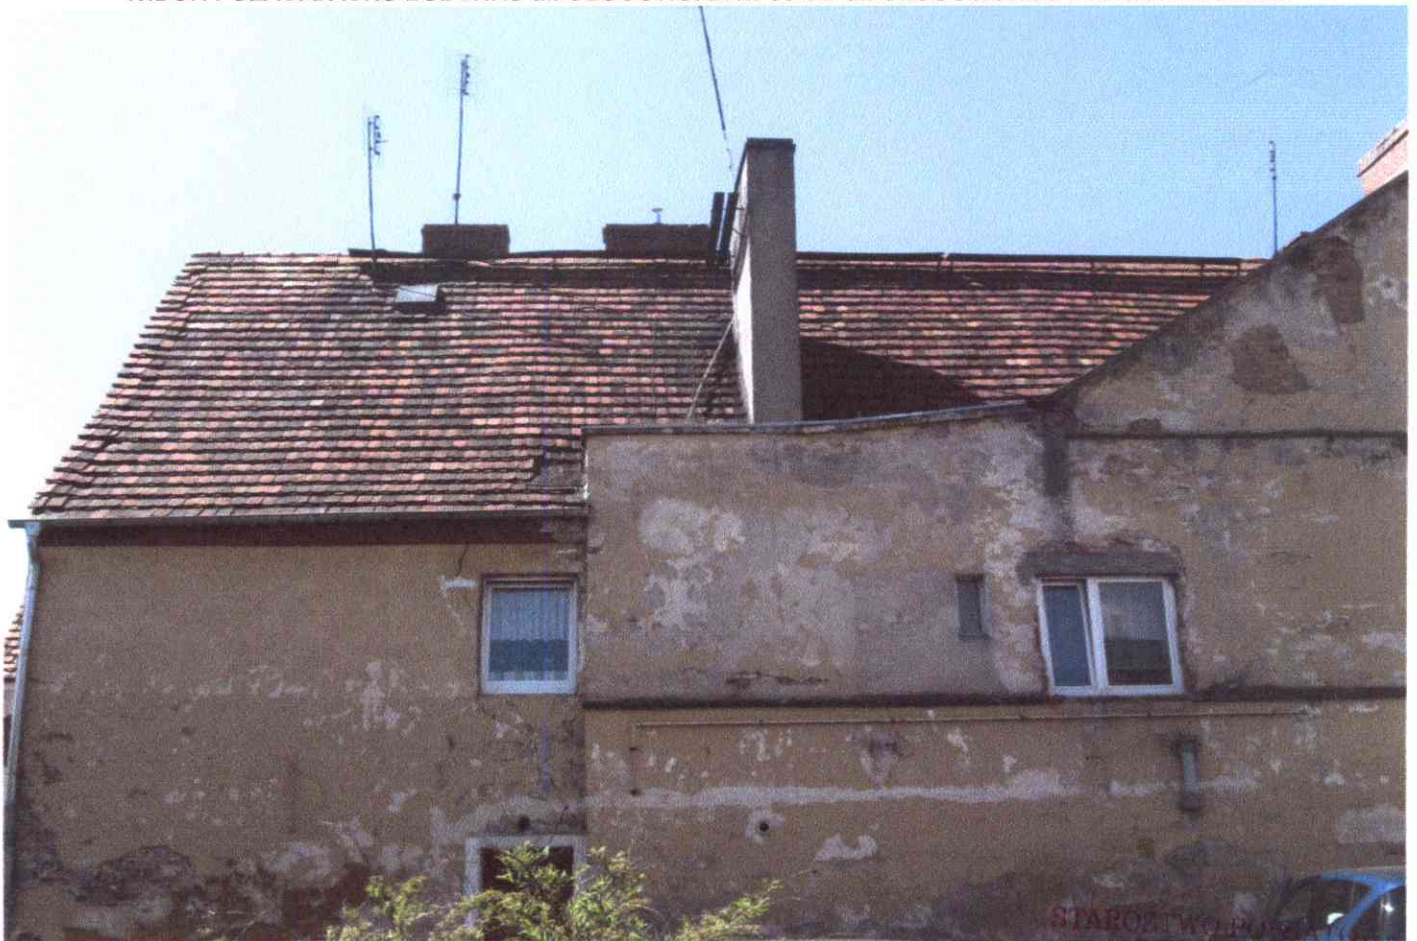
**WIDOK FRAGMENTU DACHU BUDYNKU ul. GŁOGOWSKA Nr 38 OD STRONY PÓŁNOCNEJ**

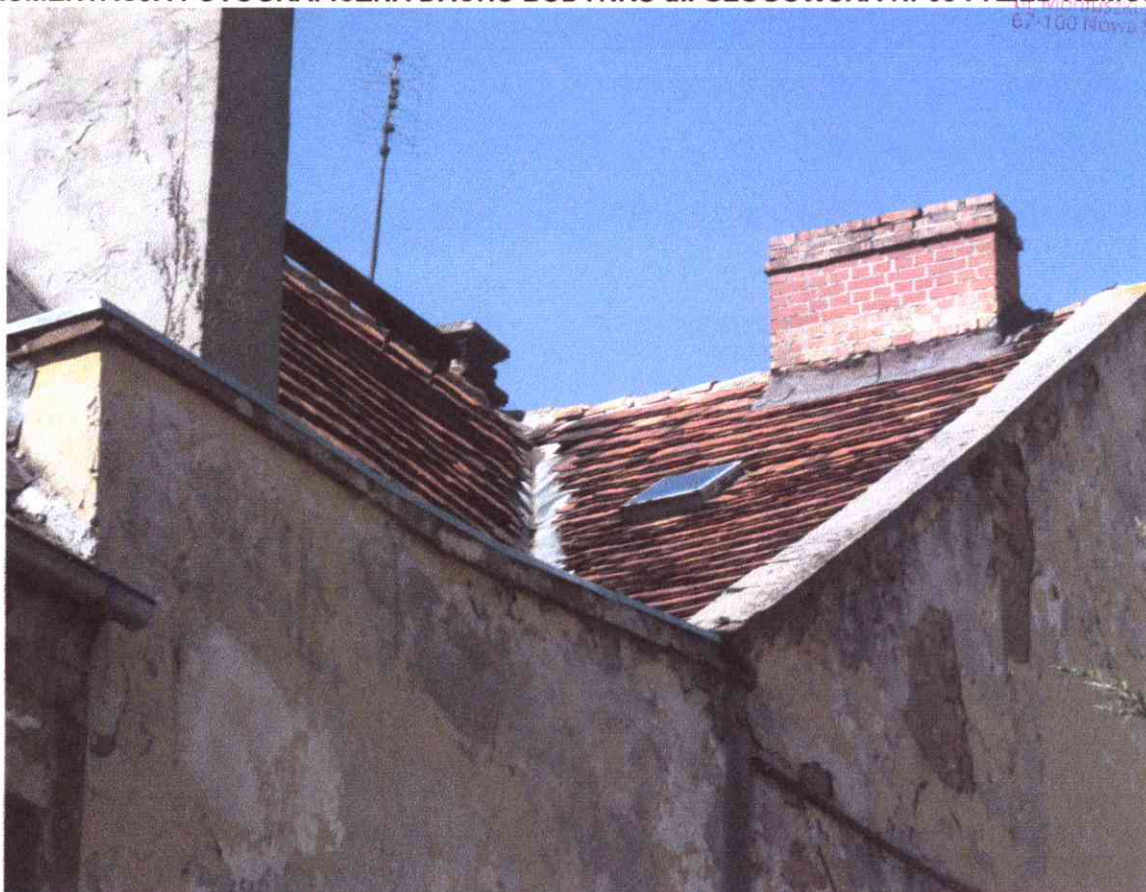
Blacha ocynkowana skorodowana, nieszczelna. Pokrycie kosza ściekowego od strony północnej dachu należy wymienić.

Dolna część kosza ściekowego pokryta blachą ocynkowaną i papą na deskowaniu.  
Pokrycie dolnej części kosza ściekowego należy wymienić.

FRAGMENT DACHU BUDYNKU ul. GŁOGOWSKA Nr 38 OD STRONY PÓŁNOCNEJ –WIDOK KOSZA ŚCIEKOWEGO

- pokrycie kosza ściekowego od strony północnej budynku blachą tytanowo-cynkową gr. 0,6 mm,
- pokrycie folią dachową wstępnego krycia całej powierzchni dachu budynku Głogowska Nr 38,

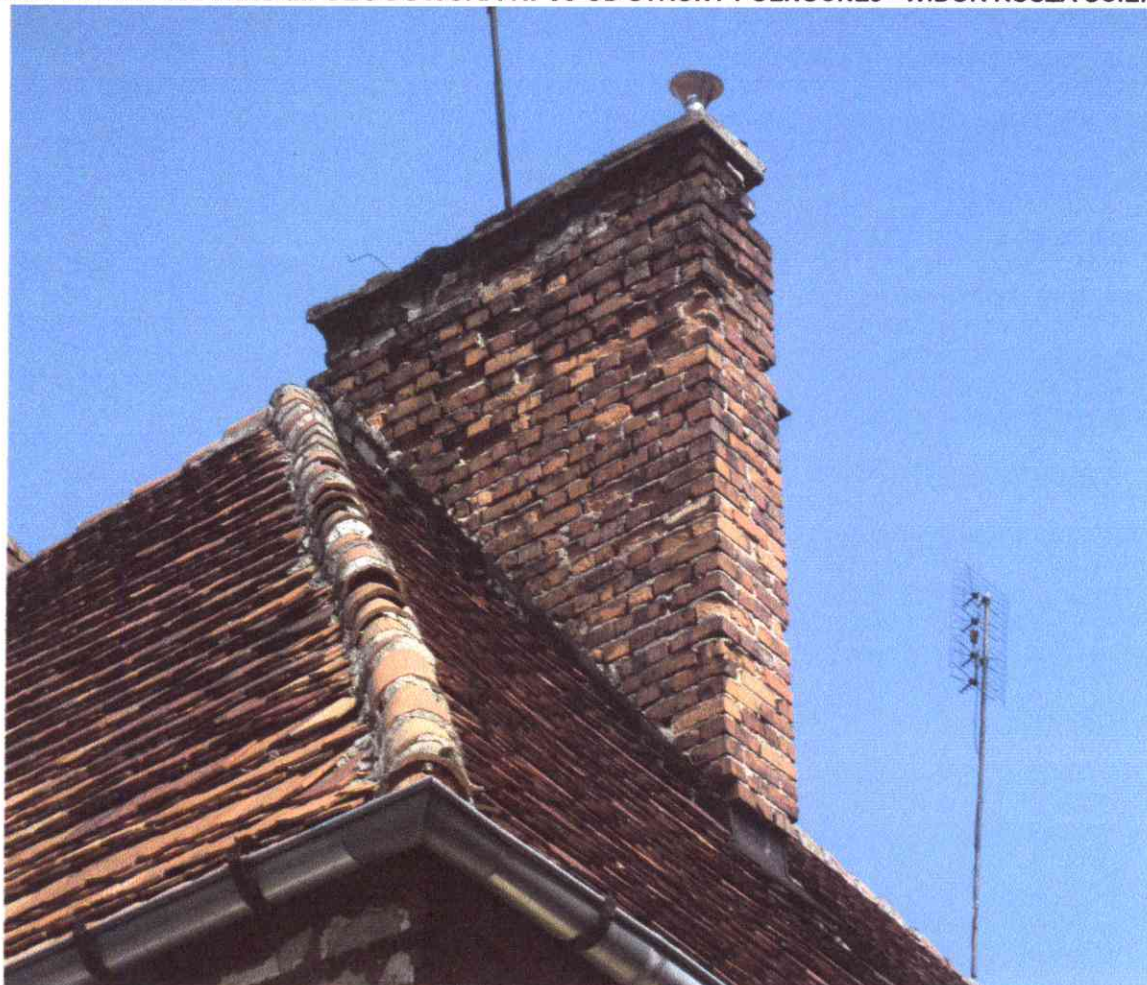
4.2.2. Kominy ponad dachem w części popękane, z ubytkami cegieł.

Czapki betonowe na kominach popękane z ubytkami. Należy wykonać nowe czapki kominowe.

Tynki na części kominów ponad dachem popękane, widoczne ubytki tynków na kominach.

FRAGMENT DACHU BUDYNKU ul. GŁOGOWSKA Nr 38 –WIDOK KOMINA

Popękane kominy należy przemurować.

- odbić tynki części kominów ponad dachem budynku Głogowska Nr 38,
- wykonać nowe tynki kominów ponad dachem budynku Głogowska Nr 38 z zaprawy cem.- wap. kat. II,
- rozebrać uszkodzone betonowe czapki kominowe na części kominów,
- przemurować uszkodzone korony kominów ponad dachem budynku Głogowska Nr 38,
- wykonać czapki kominowe na górnych powierzchniach kominów,
- zakonserwować wykonane czapki kominowe na górnych powierzchniach kominów lepikiem asfaltowym dwukrotnie,
- tynki kominów ponad dachem i na poddaszu budynku Głogowska Nr 38 pomalować dwukrotnie białą elewacyjną farbą emulsyjną,

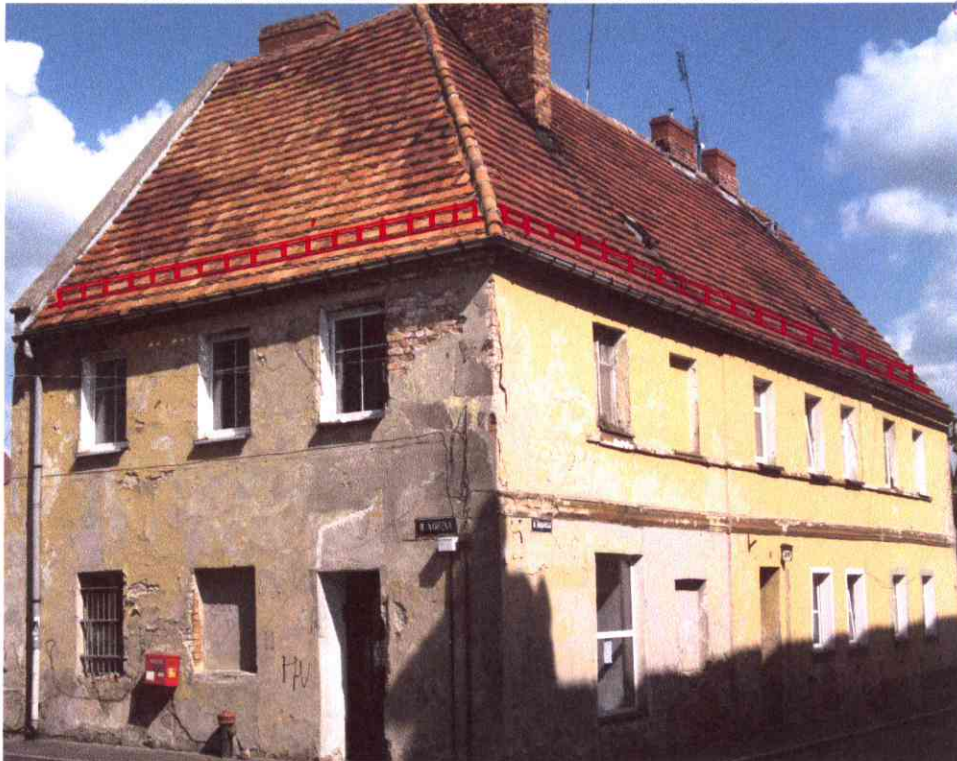
WIDOK POŁĄCI DACHU BUDYNKU ul. GŁOGOWSKA Nr 38 OD ul. GŁOGOWSKIEJ I OD ul. NAROŻNEJ

- zamontować płatki przeciwśniegowe na połaciach dachu od strony ul. Głogowskiej, od strony ul. Narożnej i od strony północnej budynku w celu zapewnienia bezpieczeństwa korzystających z chodnika wzdłuż okapu dachu w czasie opadów śniegu,
- Kolor płatków przeciwśniegowych dopasować do koloru dachówki.

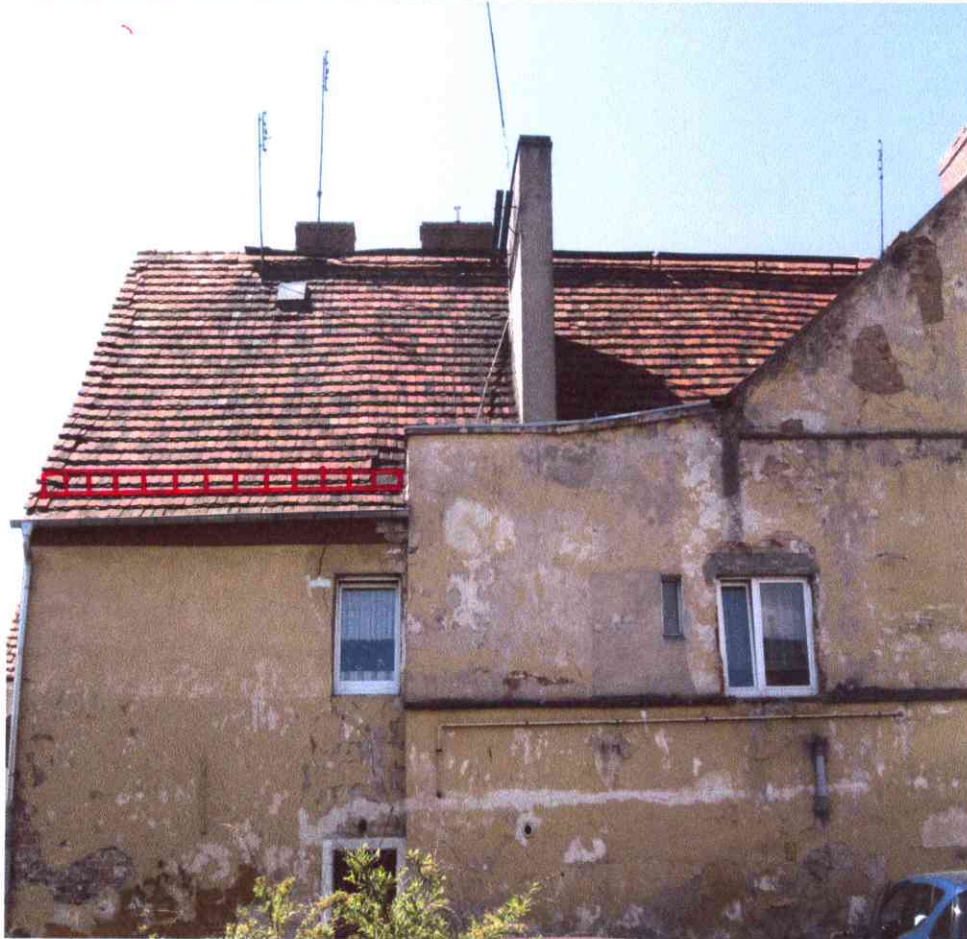
WIDOK FRAGMENTU DACHU BUDYNKU ul. GŁOGOWSKA Nr 38 OD STRONY POŁNOOCNEJ
